Support visuel pour l'inspection des consommables

# Support visuel pour l'inspection des consommables

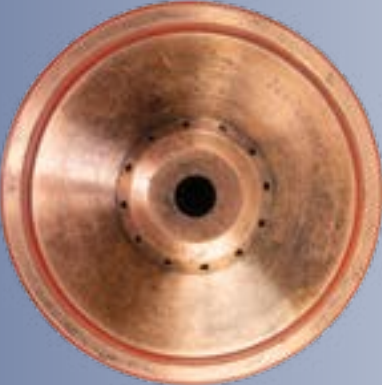
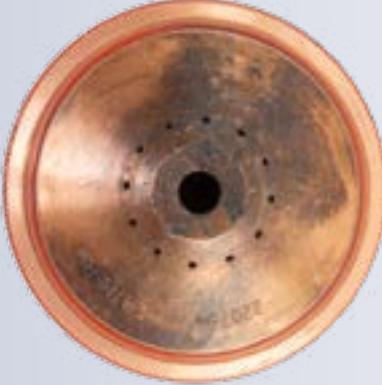
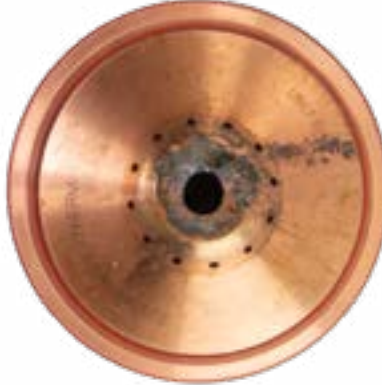
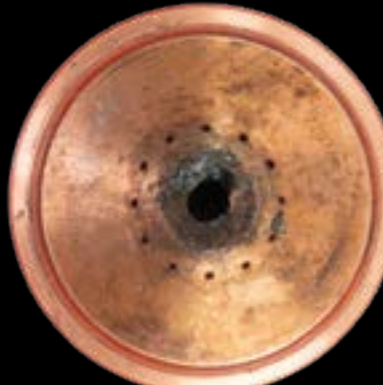
| Sottoutilizzato | | Ancora utilizzabile | | Completamente utilizzato | | Utilizzato eccessivamente | |
|---|---|---|---|---|---|---|---|
| Une nouvelle électrode s'use rapidement au cours du premier 10 % de sa vie utile.<br><br>Le corps en cuivre doit demeurer propre et brillant, même à la fin de la vie utile.<br>Des signes de décoloration thermique grisâtres peuvent indiquer un problème de refroidissement de la torche. | | Il est normal qu'une électrode, même si elle a été peu utilisée, présente des marques et de la décoloration.<br><br>S'assurer que le ou les joints toriques sont souples et lubrifiés en tout temps.<br>La chaleur peut avoir une incidence sur les joints toriques après l'utilisation.<br><br>La pièce rapportée en hafnium ne doit pas perdre sa forme circulaire et doit être parfaitement centrée. | | Le hafnium est érodé, mais le cuivre est intact.<br><br>La couleur est foncée ou blanche.<br><br>Il y a une certaine perte de qualité de coupe avec davantage d'angularité sur les coupes<br><br>Il est temps de remplacer les consommables. | | <b>Cette situation s'approche de la rupture complète et de la défaillance grave de tous les consommables et, potentiellement, de la torche et du système.</b><br><br>Le matériel autour du hafnium est érodé et un cratère s'est formé au bout de l'électrode.<br><br>Lorsque le cratère devient trop profond, les propriétés de transfert de chaleur commencent à faire défaut et l'électrode fond rapidement, causant des ratés d'allumage. | |
| | SilverPlus : Une profondeur de cratère de 1,25 mm correspond à environ la moitié de la vie utile. | | SilverPlus : La profondeur du cratère doit être de moins de 2 mm.<br><br>Aucune décoloration marquée ne doit être observable sur l'argent. | | SilverPlus : La profondeur du cratère est de 2,5 mm. | | SilverPlus : La profondeur du cratère est de plus de 3 mm. |
| | Cuivre : Une profondeur de cratère de 0,5 mm à 0,6 mm correspond à environ la moitié de la vie utile. | | Cuivre : La profondeur du cratère doit être de moins de 0,9 mm. | | Cuivre : La profondeur du cratère est de 1,5 mm. | | Cuivre : La profondeur du cratère est de plus de 2 mm. |
| | Partie supérieure : L'ouverture de l'orifice est parfaitement ronde et les bords sont nets et sans entailles.<br><br>La qualité de coupe demeure optimale. | | Partie supérieure : L'orifice doit maintenir sa forme circulaire, sans creux ni encoches.<br><br>La qualité de coupe demeure optimale.<br><br>S'assurer que les joints toriques sont souples et lubrifiés en tout temps. La chaleur peut avoir une incidence sur ceux-ci après l'utilisation. | | Partie supérieure : La buse perd son orifice rond; il devient ovale ou présente des entailles.<br><br>Il y a perte de qualité de coupe à mesure que la forme et la dimension de l'orifice se dégradent. | | Partie supérieure : Le cuivre est érodé autour de l'orifice, ce qui cause une perte de constriction du plasma et endommage le protecteur.<br><br>Cette situation s'approche de la rupture complète et de la défaillance grave de tous les consommables et, potentiellement, de la torche et du système. |
| | Interne : Des impuretés dans les gaz, l'usure du hafnium et des marques noires ou grises sont normales.<br><br>Les orifices doivent être ronds, sans entailles ni importantes marques d'arc.<br><br>Tout matériel blanc est de l'oxyde de hafnium qui peut être facilement nettoyé. | | Interne : Des impuretés dans les gaz, l'usure du hafnium et des marques noires ou grises sont normales.<br><br>Les orifices doivent être ronds, sans entailles ni importantes marques d'arc.<br><br>Tout matériel blanc est de l'oxyde de hafnium qui peut être facilement nettoyé. | | Interne : Le flux de plasma est obstrué par une trop grande accumulation de débris et de contaminants à l'intérieur de la buse. | | Interne : Le flux de plasma est obstrué par une accumulation excessive de débris et de contaminants à l'intérieur de la buse. |
| | Les orifices internes et externes sont ronds avec des bords nets et les orifices de purge ne sont pas bouchés.<br><br>Vaporiser légèrement le devant du protecteur avec un antiéclaboussant à base d'eau. Cela peut minimiser l'accumulation d'éclaboussures. | | Les orifices internes et externes sont ronds et les orifices de purge ne sont pas bouchés.<br><br>Une bonne pratique consiste à polir la face avant du protecteur avec un tampon abrasif pour minimiser l'accumulation d'éclaboussures sur celui-ci. | | Le protecteur perd son orifice rond et ses bords nets; ce dernier devient ovale ou présente des entailles.<br><br>Une trop grande accumulation de débris et de contaminants à l'intérieur du protecteur obstruera le flux de plasma. | | Le protecteur perd son orifice rond et ses bords nets; ce dernier devient ovale ou présente des entailles profondes. Cette situation peut endommager l'orifice de la buse pendant l'arc pilote parce que l'arc n'est pas centré.<br><br>Remplacer le protecteur si des égratignures ou des goujures profondes sont observables. Cela pourrait indiquer que la torche a percuté la plaque. |
