Phoenix™ Software ***Version 9.76.4***

Informacje o wersji

80740H — Wersja 16 — Kwiecień 2017 r.

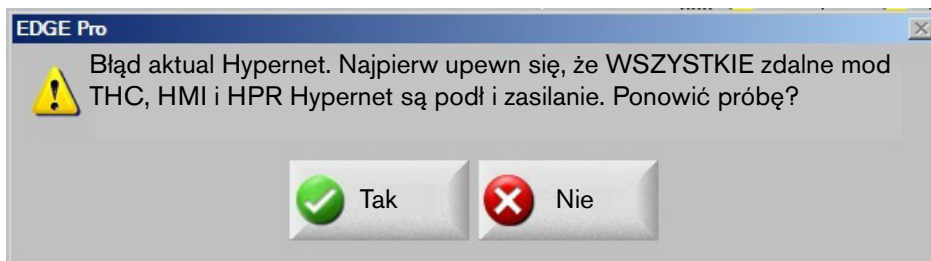
Jeśli jest używany interfejs Hypernet, po ponownym uruchomieniu oprogramowania Phoenix następującym po jego aktualizacji zostanie automatycznie uruchomiona aktualizacja oprogramowania sprzętowego interfejsu Hypernet. Aby pomyślnie przeprowadzić proces aktualizacji oprogramowania sprzętowego, **przed** rozpoczęciem aktualizowania należy włączyć zasilanie wszystkich systemów podłączonych do interfejsu Hypernet (na przykład kontrolera ArcGlide THC, systemu HPR, systemu CNC, interfejsu HMI). W przeciwnym razie zostanie wyświetlony błąd komunikacji podobny do pokazanego poniżej:

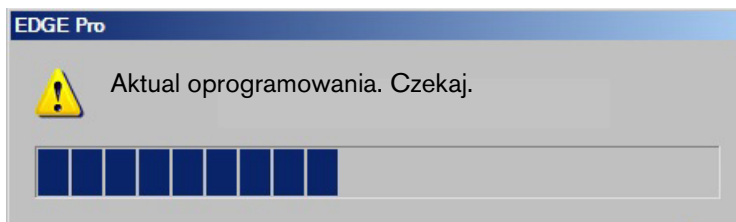
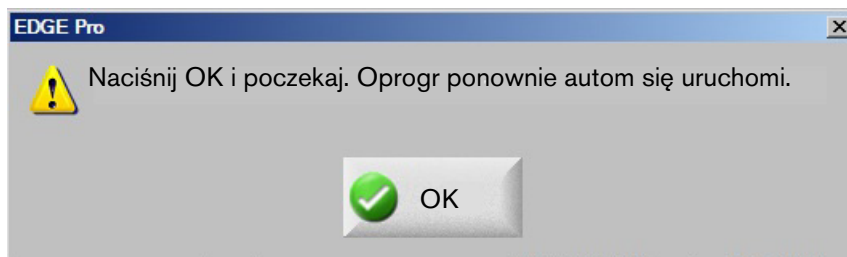
Na przedstawionych dalej ekranach pokazano przykładową sekwencję komunikatów, które są wyświetlane po pomyślnej aktualizacji oprogramowania sprzętowego interfejsu Hypernet w środowisku z podłączonym kontrolerem wysokości palnika, interfejsem HMI oraz systemem HPR:

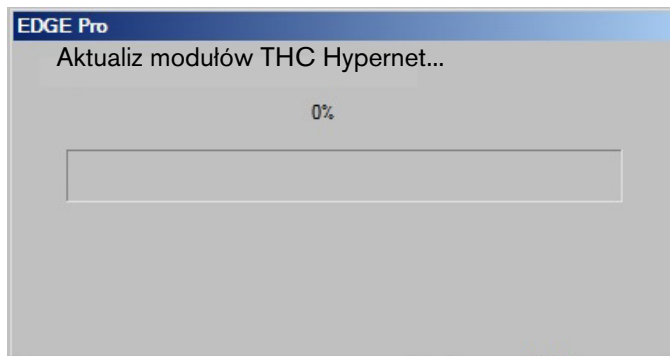
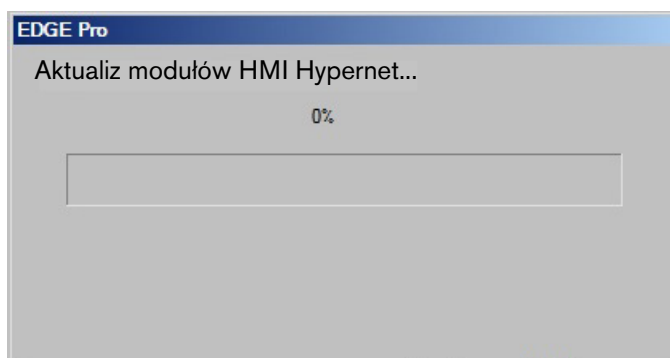
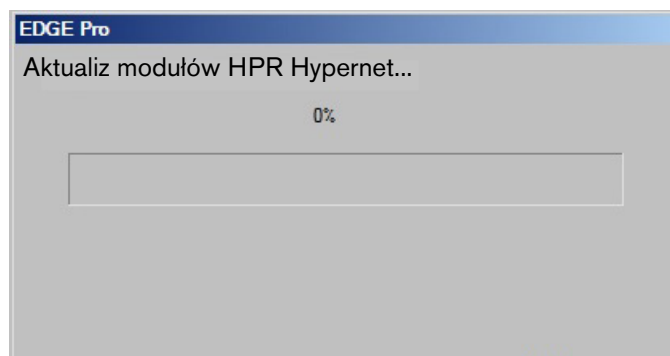
Podczas aktualizacji oprogramowania sprzętowego interfejsu Hypernet są wyświetlane pokazane niżej komunikaty.
