Software Phoenix® versión 10.26.0

Notas de la versión

Hypertherm, Inc.

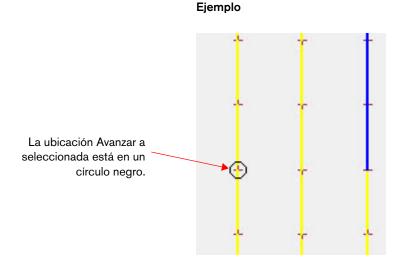
Al usar la función Avanzar a en la pantalla Pausa, ahora es más fácil ver y ajustar la ubicación de un punto de perforación, marca o taladrado seleccionado en la Vista previa de la pieza. Esto es cierto independientemente de si el operador del CNC avanza, retrocede o se mueve a una ubicación absoluta (número) en la ruta.

Ejemplo: Si, en el cuadro de diálogo **Avanzar a**, selecciona el punto de perforación **Número** 500, entonces ese punto de perforación aparece en un círculo en la Vista previa de la pieza. Esto le permite ver dónde se encuentra ese punto de perforación en la pieza o el nido.

Si no está satisfecho con la ubicación de Avanzar a seleccionada cuando mira la Vista previa de la pieza, puede ajustar el **Número** hacia arriba o hacia abajo según sea necesario (hasta el punto de perforación 501 o 499, por ejemplo) para cambiar el destino de la antorcha o la herramienta.

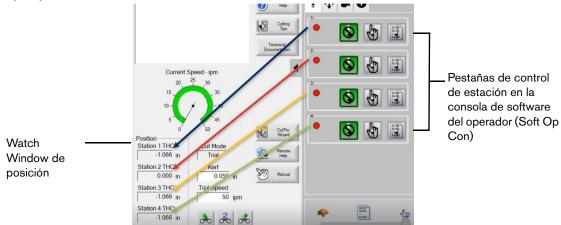
Ejemplo:

La Watch Window de posición le permite seleccionar el THC [#] de la estación, además del THC [#]. Esto hace que la Watch Window de posición sea más fácil de comprender si los Sensores THC se asignan fuera de orden (como en una configuración de 12 ejes).

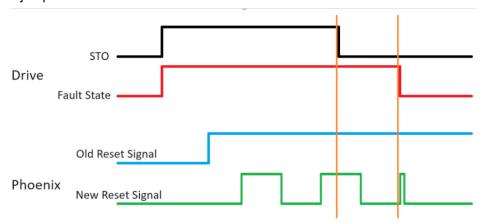
Se resolvió un problema donde los cuadros de diálogo de Falla de dispositivo con Error 64 del CNC que se mostraban en Phoenix después de que un operador presionaba E-Stop solo se podían borrar al ciclar la energía al mando antes de activar la red EtherCAT. En Phoenix 10.24, este problema se ha resuelto tratando continuamente de volver a enviar la señal Restablecer al mando como se muestra con la línea inferior (verde) en el gráfico de ejemplo a continuación.

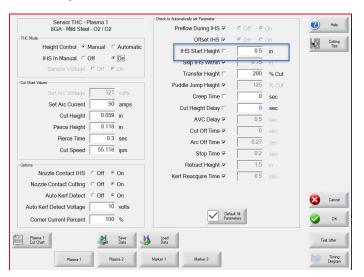
- □ Reduced the IHS Start Height lower limit from 12.7mm (0.5 inch) to 2.5mm (0.1 inch) to increase the travel range.
- Added a parameter named Auto IHS Start Height in the Message list box in the Special Setup screen with enable/disable options. This option is enabled by default and, in most cases, the estimated IHS Start Height provides the best value for fast setup with optimal cycle to cycle times.
 - When enabled, Phoenix sets the minimum IHS Start Height value a user can enter.
 - When disabled, a user can now enter a value as low as 2.5mm or 0.1 inches.
 Phoenix changes the color of the text to red when the Auto IHS Start Height option is disabled and your value is below the estimated value.

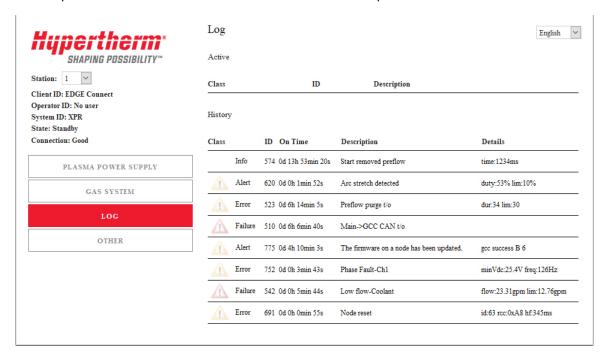
■ Los datos de Tiempo de encendido y Detalles de error ahora están disponibles en la pantalla Registro en la Vista de diagnóstico de XPR en el CNC. Estos datos están disponibles solamente con la revisión de firmware J o posterior del XPR.
